新建みやぎ

★★★ 新建宮城企画 ★★★ 石巻市・東松島市・女川町の被災地復興視察記録(その I)

【まち・建築人/口伝2②】

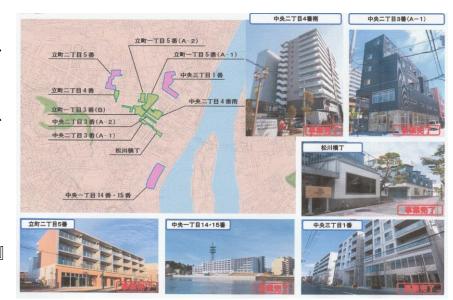
【写真】石巻市中心部の復興関係の市街地再開発事業位置図

今回は、中心部の視察時間がなかったが、各種の復興に係るハード事業を行った地区と、そうでない地区 の落差がますます広がっているようだ。市街地再開発の事業計画及び実施設計が終了したことになっている のは11地区で、うち事業完了は5地区、他は事業化が困難又は断念と聞いている(次ページの写真)。
